重要文化財

二荒山神社 神輿舎及び中宮祠拝殿 保存修理事業

保存修理事業の概要

重要文化財 二荒山神社神輿舎及び中宮祠拝殿 保存修理事業

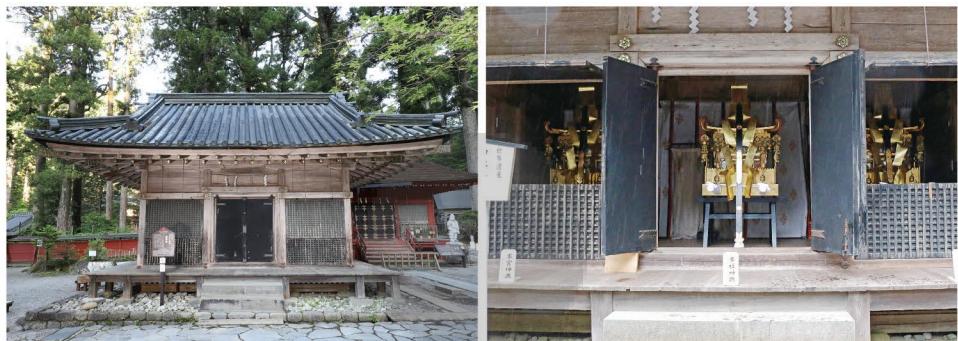
修理前 東正面

内部 神輿三基

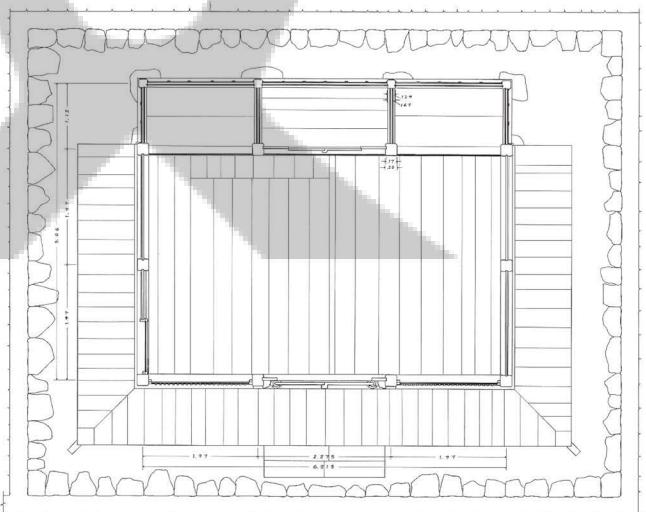
二荒山神社神輿舎 平面図

建物外観は山内では珍しく木地が見える素木を基調にしています。漆塗は建具や軒先にのみ黒漆塗を施しており、彩色は内部の欄間彫刻1体のみ見られます。鎌金具は長押や垂木に取り付いており、全体的に装飾は少なめです。現状背面には下屋が附属していますが、当初は下屋がなく、正面と同じ柱間装置で、廻り縁であったことが柱や垂木、縁束・縁葛に残る痕跡と墨書きから確認できます。

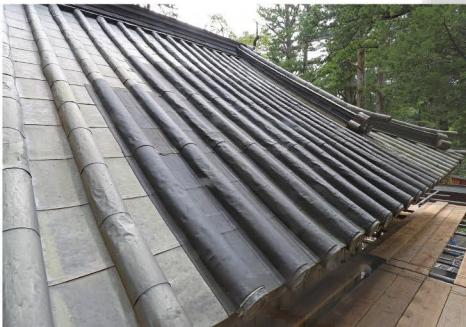
神輿舎の屋根銅板の破損状況は、随所で表面に凹みや穴あきが見られ、破損が著しい箇所では、応急的に黒色のシール状防水シートで銅板表面を被覆して小屋裏への雨漏りを防止する処置を施すほどでした。しかし長い間のうちに雨水が入り込み、軒先にまで浸透して、正面と背面の両面では、軒廻り部材である唐草と裏甲材の腐朽が進行していました。目視で確認できない部材が腐朽している恐れがあり、腐朽した木部を健全な状態に戻すためには、屋根銅板を全面取り外して木部の状況を確認し、傷んだ木部を取替る必要があるので屋根全面葺替工事を実施することになりました。

西背面 屋根銅板 破損箇所被覆状況

神輿舎屋根葺替修理工事では茅負から上の部材を解体して傷んだ部材を修理し、再び組んでいくことにしました。ここで言う「解体」は、建物を傷つけずにほどいていくことを指します。解体は屋根銅板に始まり、瓦棒、上野地板（流し板）、土居葺き、横野地板、野垂木（ここまでが屋根）、唐草、裏甲など軒廻り部材まで解体を行いました。

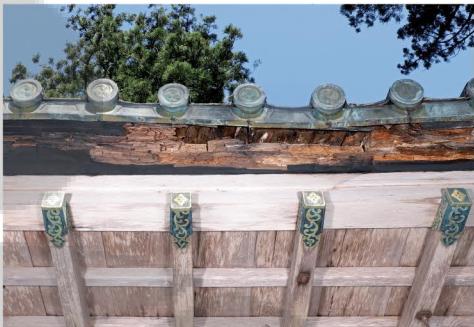
東正面 軒廻り木部 腐朽状況

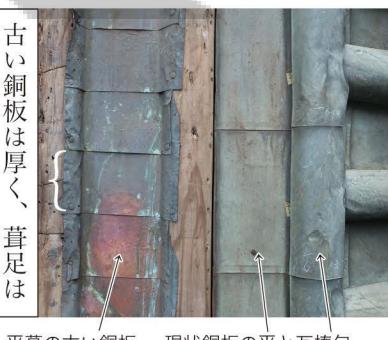
銅瓦解体中に古い手打ち銅板が本葺で葺かれた状態で残っており、瓦棒を包む銅板も1枚だけですが、置いてありました。これらは現状のまま残し、その他は現状に倣いながら新規銅板によって葺替えます。

古い銅板は厚く、葺足は現状と比べると短い

平葺の古い銅板 現状銅板の平と瓦棒包

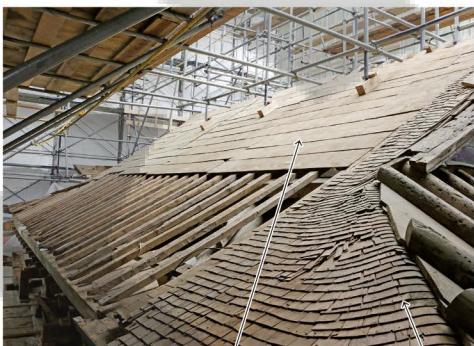
横野地板部分解体(手前は土居葺)

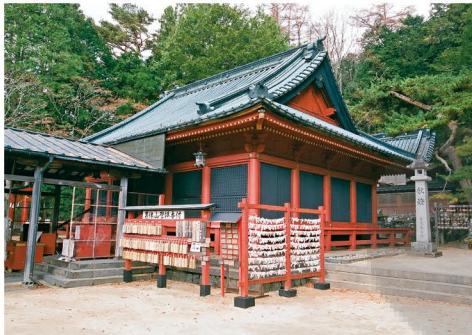
修理前 南東正側面

令和5年度から7年度にかけて屋根部分葺替と揚屋をして柱根縦修理、塗装の塗直し、金具の再生作業を行います。

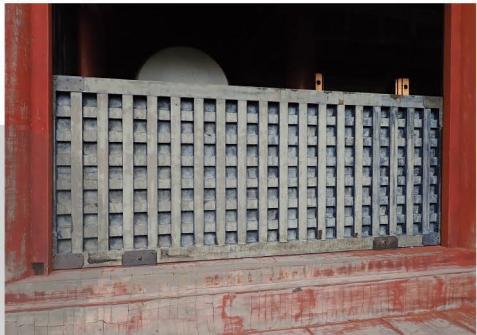
修理前 南正面 漆塗装劣化状況

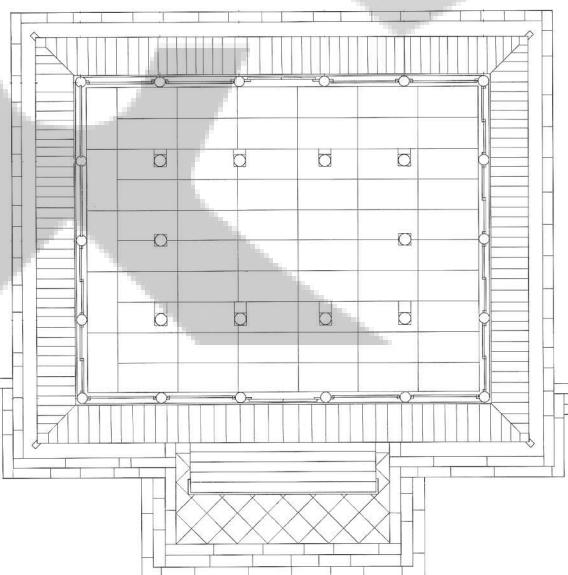
二荒山神社中宮祠拝殿 平面図

構造形式 桁行五間、梁間四間、一重、入母屋造、銅瓦葺
